## ESTABLOS CLIMATIZADOS

ECOENERGÍA FALK S.R.L.  
LA PAZ – BOLIVIA  
HOJA TÉCNICA

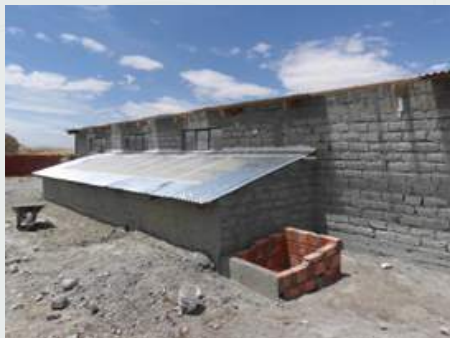
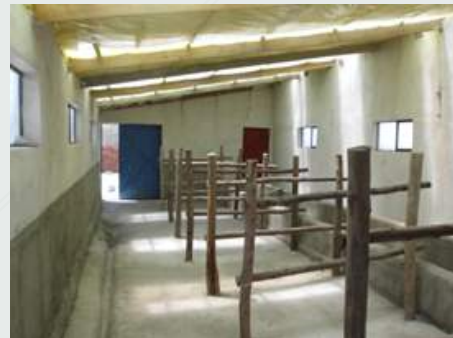
Fotografías 1 y 2: Establo climatizado para ocho vacas lecheras (Municipio de Achacachi). Izquierda: Establo con planta de biogás. Derecha: Interior del establo.

Se construye el establo de tal forma que durante el día pueda captar la mayor cantidad de energía posible, que la misma pueda ser almacenada en el piso y las paredes. Tragaluces instalados en el techo dan acceso de la radiación solar hacia el interior del establo. Mediante el aislamiento térmico de techo, piso y paredes se minimizan las pérdidas de calor durante las noches.

Se puede añadir una planta de biogás al mismo establo para hacer fermentar la bosta de vaca produciendo así biol, bioabono y biogás. El biodigestor está ubicado dentro de un invernadero acoplado al establo para dar las temperaturas necesarias para una fermentación de los desechos.
