SECADO SOLAR TÉCNICO

ECOENERGÍA FALK S.R.L.

INFORME FINAL

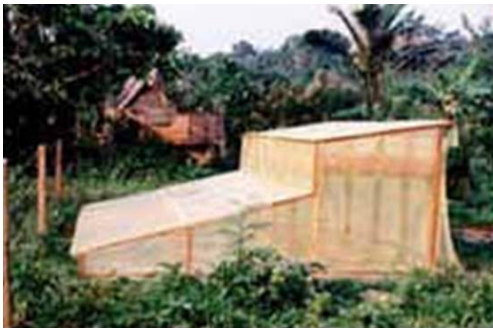
El equipo Standard – tipo invernadero (Figura 3) cubre un área de 20 m² y consta de dos partes: el pre calentador y la cámara de secado. Tiene una capacidad de media tonelada. Consiste de una estructura de madera cubierta de plástico estabilizado. Las vigas que soportan la cámara de secado y el colector se empotran en el suelo, en cuya superficie se colocó la placa captora consistente en un plástico negro. Se ha visto, que el plástico duró como mínimo tres años; para una madera resistente, los habitantes del lugar darán hasta cinco años de vida útil.

No se utilizaron ventiladores de aire. El calentamiento del aire dentro del secador produce un flujo de aire hacia arriba (sistema de flujo libre). Pasa por la capa de productos extendidos en la cámara de secado y sale húmedo por una abertura en el punto más alto de la misma. Al mismo tiempo entra aire fresco por la entrada de aire.

Se midieron temperaturas alrededor de 55 °C al mediodía lográndose secar el grano durante tres días (a pleno sol) y la humedad disminuyó del 28 % al 12 %. Durante épocas de mal tiempo, el secado pudo durar hasta cinco días.

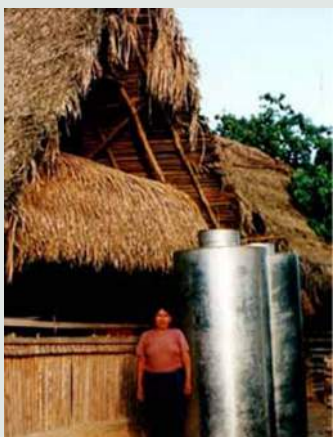
El silo se construyó de calamina galvanizada plana No. 26. Su altura es de 2.00 metros, su diámetro es de 1.00 metro y tiene una capacidad de una tonelada de arroz o maíz seco. Se llena el silo a través de una abertura ancha en su parte superior. Se descarga el silo mediante una abertura más pequeña cerca del fondo.

El silo se debe instalar bajo techo para evitar el sobrecalentamiento del grano. El techo protege al silo contra las precipitaciones, instalándolo sobre una tarima de madera, se evita el contacto del metal con el suelo húmedo. De esta manera se tiene una vida útil de 10 años.

Los silos se fabricaron en un pequeño taller local en la zona del proyecto. Se proporcionó capacitación técnica a este taller y supervisó la construcción de los silos cuyo valor (materiales y mano de obra) fue de US\$ 105,-. El mismo equipo sirvió como garantía al crédito. Para instalar el silo, el beneficiario debía contar con un pequeño galpón y las tarimas.
